# ANKARA (KARANLIK) SABUNİ MESCİDİ

## RAPOR

Aralık 2006

Hazırlayan: Dr. Ümit Özcan  
Şehir Plancısı

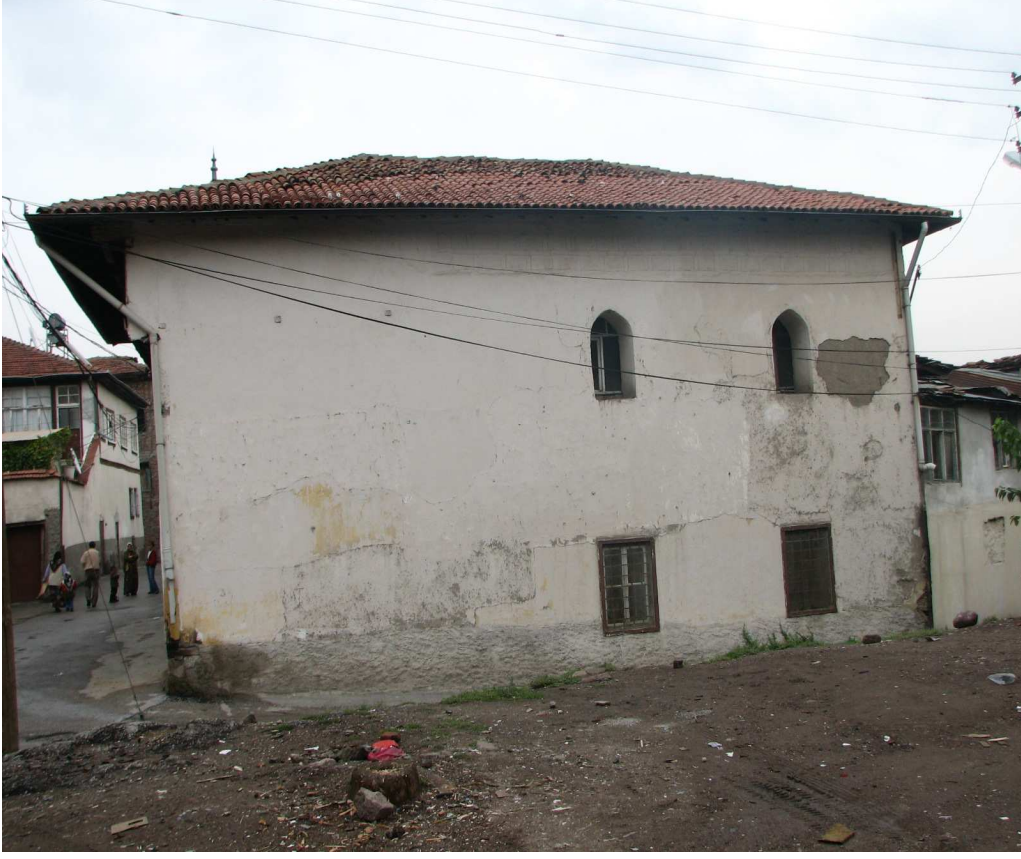
Taş kaide üzerine kerpiç duvarlı, ahşap kirişli ve direkli, kiremit çatılı basit dikdörtgen bir mimari yapı söz konusudur.Boyuna dikdörtgen planlı olan Sabuni Mescidinin saçaklı çatısı alaturka kiremitle örtülüdür Ankara'ya has özel bir tarzda düz bir alana yapılmıştır. Duvarlar alt sıra pencerelerine kadar taş ve üzeri de ahşap hatıllı kerpiç ile örülerek yapılmıştır.

Doğuda iki alt bir üst, güney ve batıda iki alt iki üst ve kuzeyde son cemaat yerine açılan pencereleri bulunmaktadır. Kible ve batıya ikişer , doğuya altta iki üstte bir pencere açılmaktadır.

Üstü saçak ve ahşap örtülüdür. Mabedin sağına ve kible tarafına ikişer, soluna altta iki, üstte bir pencere açılmaktadır. Halen ibadete açık olan Mescidin mimarisi; taş Kaide üzerine kerpiç duvarlı, ahşap kirişli ve direkli, kiremit çatılı basit dikdörtgen yapı olarak gerçekleştirilmiştir.

Çatı Kiremit döşelidir.Çatının kuzeydoğu köşesinde kare şeklinde bir ezan yeri bulunmaktadır.

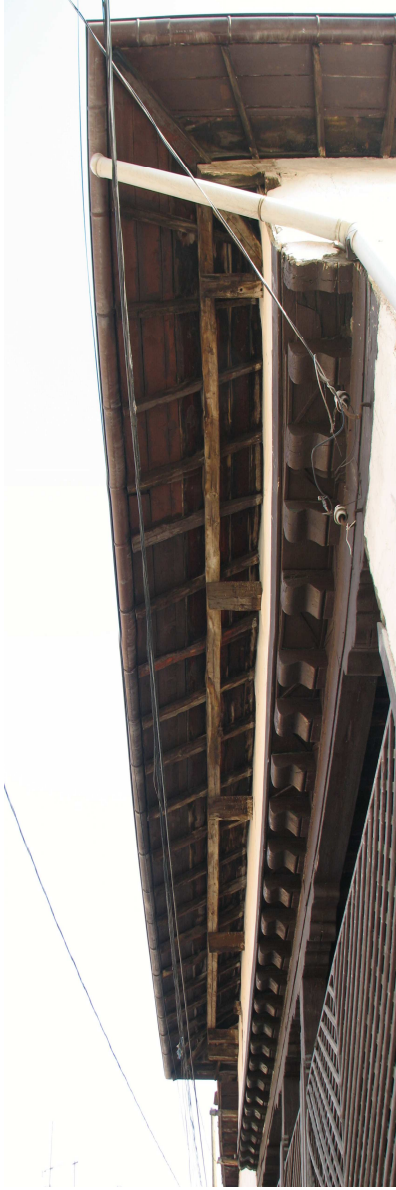
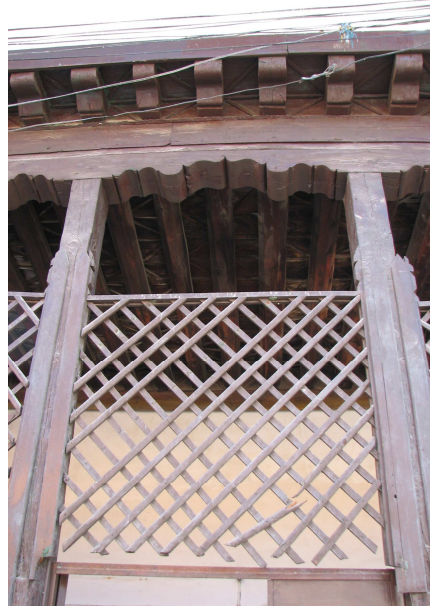
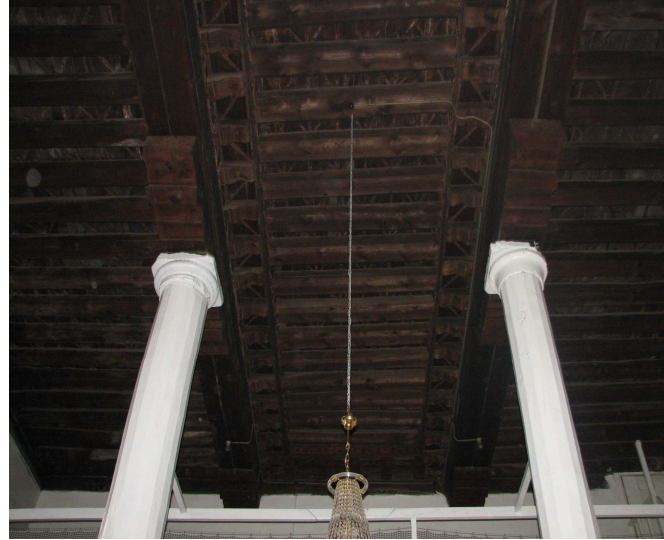
Tavan kirişü direkler üstünde profilli yastıklara oturur. Kirişin üzerinde de ahşap konsuller dizili olup, önü ahşap kafesle sokağa kapanmıştır. Harim boyuna dikdörtgen planlıdır. Ortada bulunan devşirme mermer başlıklı ve profilli yastıklı iki ahşap sütun üzerinde taşınan kuzey-güney yönde uzanan iki iri hatıl harimi üçe böler. Orta bölüm diğerlerine nazaran daha yüksektir. Kuzeyde bulunan son cemaat yerinin iki yanı kapalıdır.

Doğu-batı yönde uzanan ve duvarlara oturan hatıllar ile tavan taşınır. Tavanda çakılan çıtalarla üçgenler yaratılmıştır. Tavanda konsol araları ve hatıl yanları aşı boyalı kalem işi süslemeler ile bezenmiştir.

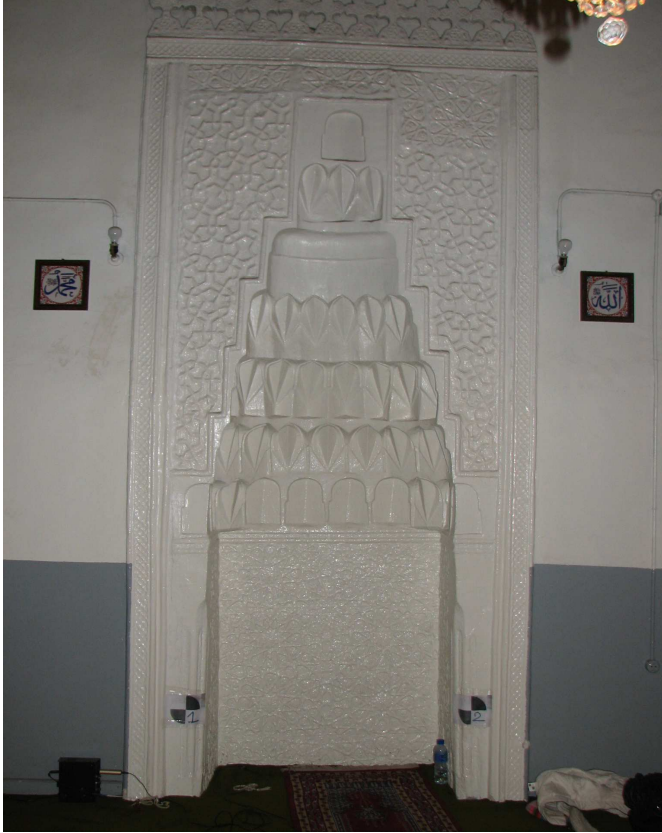
Mihrap alçıdan yapılmıştır. Yapıdaki yeri Kible duvarının ortasındadır. Alçıdan kalıplama tekniğı ile alçak kabartma olarak yapılmıştır. Ancak tamirde yapılmış olduğı tahmin edilebilecek bazı kısımlarda farklı ve daha kaba işçilik görülür.

1- Kompozisyon: Dikdörtgen planlı nişin alt kısmındaki girift ve ince geometrik yüzey süslemesi köşelik üst kısımlarında tekrarlanır. Nişin üst kısmı basit mukarnaslıdır. Köşeliklerde geometrik sonsuz yüzey dolgusu ve mihrap çerçevesi olarak dar bir bordür vardır. Mihrap, akroter şeklinde palmet frizi ile sonuçlanır.

2-Motifler: Nişin alt bölümü ile köşeliklerin üst kısmında oniki köşeli yıldızlar meydana getiren geometrik örgü modeli kullanılmıştır. Daha kaba işçilikle yapılmış olan köşeliklerde ise içiçe geçmiş altıgenler ve kırık çizgilerden oluşan sonsuz geometrik şekil bulunur. Çevre bordürü çok basit hasır örgüsü, en üstteki palmetlerin içi ise rumi dolguludur.

3-Üslup: Birbirinden farklı iki devirde yapıldığı anlaşılan mihrapta biri çok ince işçilik gösteren girift süslemeli, kalitece diğerinden üstün, diğeri daha kaba fakat her ikisinde de geometrik süslemenin hakim olduğu iki ayrı üslup görülür.(5)

9- Alçı miharap tarihi belirsiz bir dönemde tamir görmüş ve alçı süslemelerinin bir bölümü değiştirilmiş durumdadır. Mihrabın üzerine zaman içinde atılmış olan yağlıboya temizlenerek orijinal alçı yapısının geri kazanılması gerekmektedir. Mihrabın dönemsel tamiratının simgesi durumunda olan farklı süslemelerin birlikteliğinin ise restorasyon sırasında korunması tarafımızca önerilmektedir.

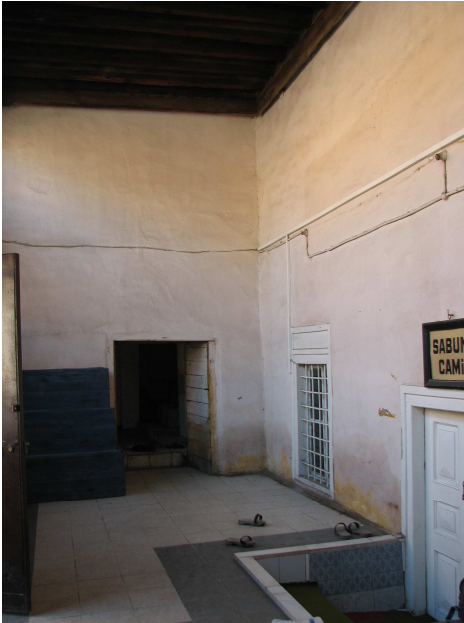
Taş temel üstüne ahşap hatıllı kerpiç duvarlı bir yapı olan mescidin kuzeyinde iki yanı kapalı son cemaat yeri vardır. Kuzeydeki son cemaat yerinin direkleri, profilli yastıklarla tavan kirişini taşır. Kirişin üstünde ahşap konsollar dizilidir. Önü ahşap kafesle sokağa kapatılan son cemaat yerinden harime iki pencere açılır.

Mescidin batı cephesinde iki alt, bir üst; güney ve doğuda iki alt, iki üst pencere yer alır. Basit ahşap pencere kanatları mevcuttur. Son cemaat yerinden sade bir kapı ile girilen harim boyuna dikdörtgen planlıdır. Ortadaki iki ahşap sütun vasıtası ile mihraba dikey olarak uzatılmış iki iri hatil harimi üç sahana bölmüştür. Sütunların devşirme başlıkları ve profilli yastıkları vardır. Hatıllar ve duvar arasına mihraba paralel olarak atılan kirişlerle tavan taşınır. Tavana üçgenler meydana getirecek şekilde çıtalar çakılmıştır. Orta sahin, ucu profilli konsollarla yandakilere göre biraz yüksektir. Tavanda konsol araları ve hatıl yanları aşı boyalı, kalem işi süslemelere sahiptir.

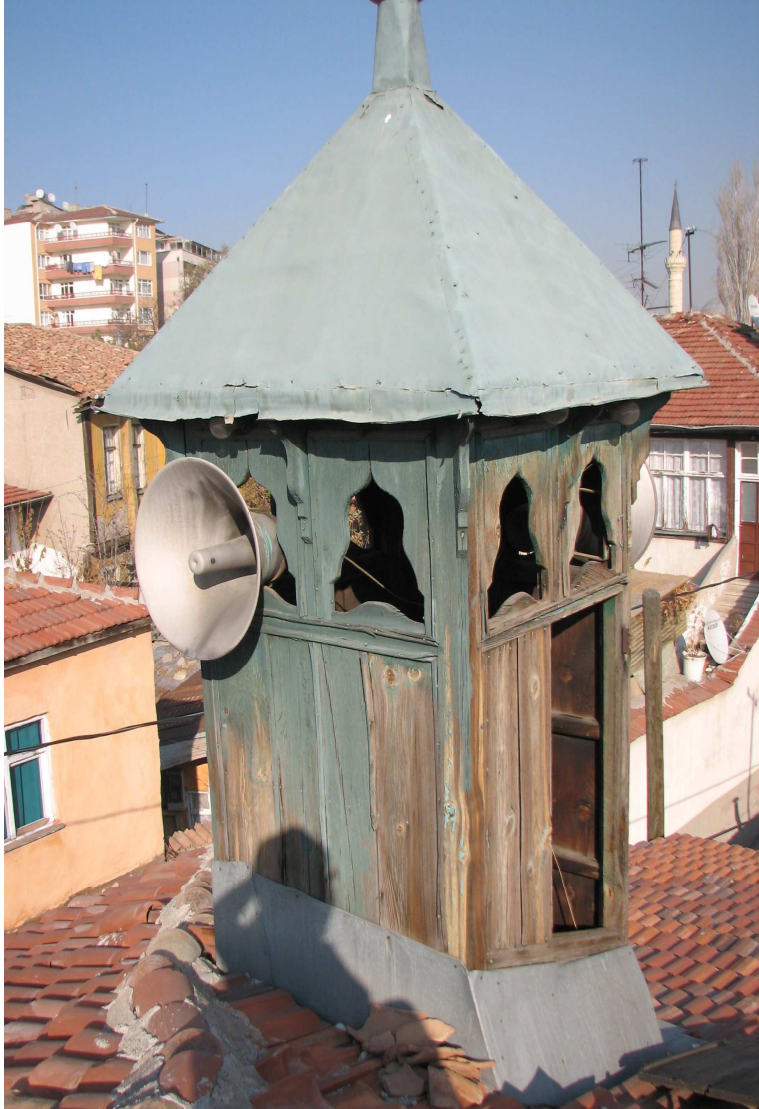
Batıda iki alt bir üst, güney ve doğuda iki alt iki üst ve kuzeyde son cemaat yerine açılan pencereleri bulunmaktadır. Kible ve batıya ikişer, doğuya altta iki üstte bir pencere açılır.

Alaturka kiremitli çatının kuzeydoğu köşesinden kare ezanlık yükselmektedir. Ezanlık ahşaptan yapılmış olup çatısı çinko kaplıdır.

1- Karanlık (Sabuni) mescidi ana yapı olarak oldukça iyi korunmuş olmasına rağmen, ibadethanenin yan tarafına sonradan eklenmiş olan abdesthane, tuvaletler ve bunların üst katına inşaa edilmiş olan imamevi mescidin doğu cephesinde yer almakta olup, doğu bahçesi olarak adlandırılan parsel artığının algılanmasını tamamen engellemektedir. İmam evinin mabedin yakınında yer alıyor olmasının mescidin korunması ve günümüze kadar oldukça bakımlı bir biçimde aktarılmasına katkısının bulunduğu tartışılmaz olmakla birlikte, restorasyon sonrası abdesthanenin korunmasına, imam evinin ise kaldırılmasına karar verilmiştir. Bu nedenle restorasyon çalışmasında;
